校園修繕莫忽視，工作安全保平安

【陳怡佑/統計規劃科/高市勞檢處】

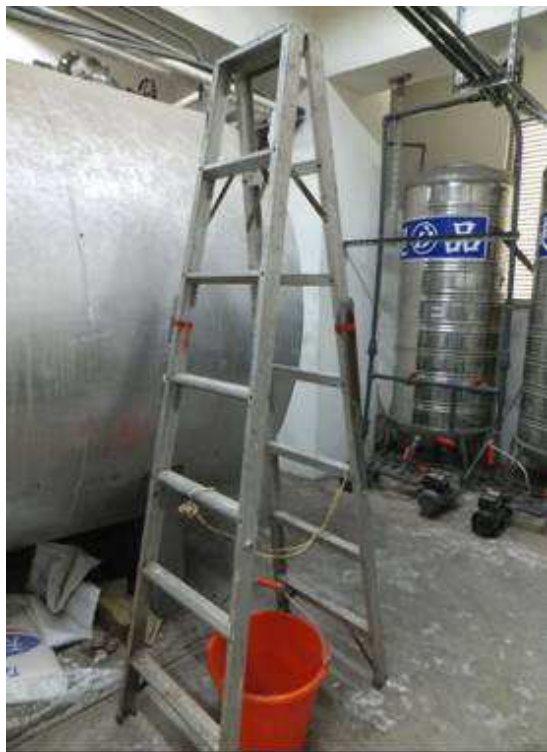
▲ 不合格之合梯

- 五、使用之移動梯，應具有堅固之構造、其材質不得有顯著之損傷腐蝕等現象、寬度應在三十公分以上、應採取防止滑溜或其他防止轉動之必要措施。(職業安全衛生設施規則第 229 條)
- 六、使用之合梯應具有穩固構造，無明顯損傷、腐蝕，安全梯面，梯腳與地面之角度應在 75 度內且梯腳間有繫材扣牢。(職業安全衛生設施規則第 230 條)

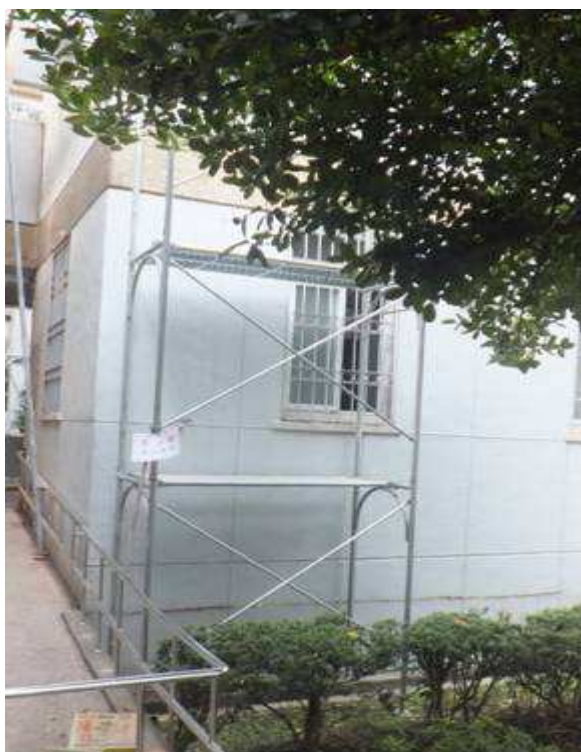
▲ 不合格之施工架

- 十四、應維持施工架及施工構臺之穩定，不得與混凝土模板支撐或其他臨時構造連接、應以斜撐材作適當而充分之支撐，另施工架在適當之垂直、水平距離處與構造物妥實連接，其間隔在垂直方向以不超過五點五公尺，水平方向以不超過七點五公尺為限、施工架及施工構臺之基礎地面應平整，且夯實緊密，並襯以適當材質之墊材，以防止滑動或不均勻沈陷。(營造安全衛生設施標準第 45 條)。

- 十五、不得使勞工在施工架上使用梯子、合梯或踏凳等從事作業。(營造安全衛生設施標準第 47 條)。
- 十六、勞工於高度二公尺以上施工架上從事作業時，應供給足夠強度之工作臺。(營造安全衛生設施標準第 48 條)
- 十七、雇主僱用勞工從事露天開挖作業，其垂直開挖最大深度應妥為設計，如其深度在一·五公尺以上者，應設擋土支撐。但地質特殊或採取替代方法，經具有地質、土木等專長人員簽認其安全性者，不在此限。雇主對前項擋土支撐，應繪製施工圖說，並指派或委請前項專業人員簽章確認其安全性後按圖施作之。(營造安全衛生設施標準第 71 條)

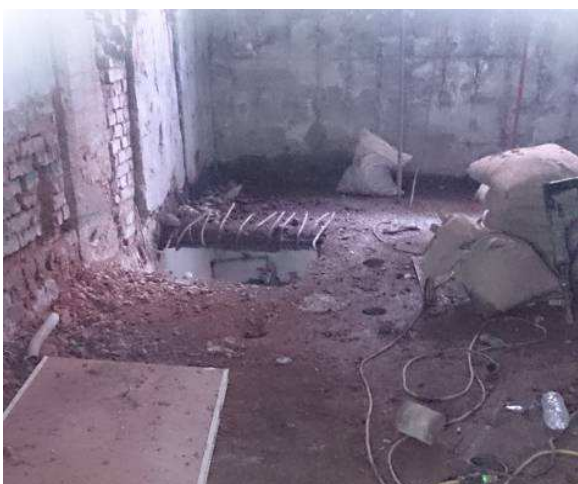
▲ 2 公尺以上開口未設護欄、護蓋，及電線置於潮濕場所未架高等防護。

- 七、臨時用電設備應於各分路設置能確實動作之漏電斷路器。(職業安全衛生設施規則第 243 條)
- 八、勞工於作業中或通行時，有接觸絕緣被覆配線或移動電線或電氣機具、設備之虞者，應有防止絕緣被破壞或老化等致引起感電危害之設施。(職業安全衛生設施規則第 246 條)
- 九、作業前務必切斷電源，避免活線作業。(職業安全衛生設施規則第 254 條)

- 十、從事電氣作業之勞工，應確實使用電工安全帽、絕緣防護具及其他必要之防護器具。(職業安全衛生設施規則第 290 條)
- 十一、雇主對於工作場所，應依規定設置適當圍籬、警告標示。(營造安全衛生設施標準第 8 條)
- 十二、進入修繕工地應正確戴用合格安全帽。(營造安全衛生設施標準第 11-1 條)
- 十三、對於高度二公尺以上之屋頂、鋼樑、開口部分、階梯、樓梯、坡道、工作臺、擋土牆、擋土支撐、施工構臺、橋樑墩柱及橋樑上部結構、橋臺等場所作業，勞工有遭受墜落危險之虞者，應於該處設置護欄、護蓋或安全網等防護設備。(營造安全衛生設施標準第 19 條)

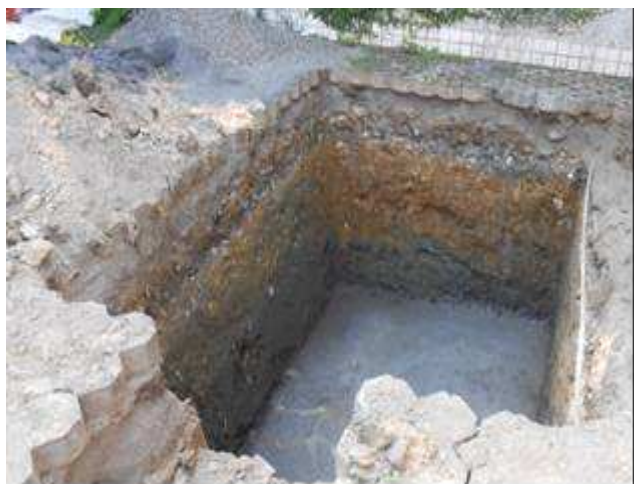
▲ 露天開挖作業，其垂直開挖最大深度超過 1.5 公尺以上，未設擋土支撐。
